## Etude préalable à l'aménagement de 8 Ouvrages pour la restauration de la continuité écologique sur la partie aval de l'Arconce

### Rapport

Avancement : mission 4

CE414  
Aout 2013  
Indice 01

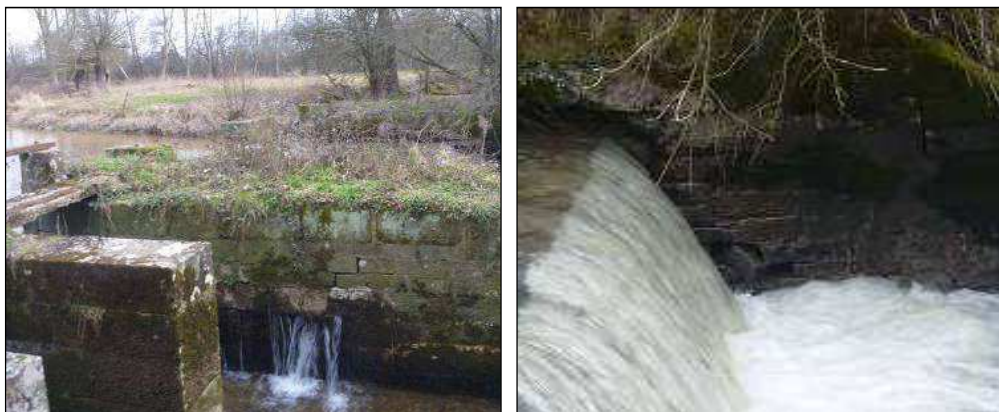
L'ouvrage répartiteur, en amont du bief, présente quelques dégradations au niveau des bajoyers (descellement de pierres, infiltration sous pression d'eau). Le radier au droit du vannage présente également un désordre dans sa partie aval.

*Désordres observés – déversoir amont*

L'état de la maçonnerie de ce déversoir, tout comme la passerelle est dégradé.

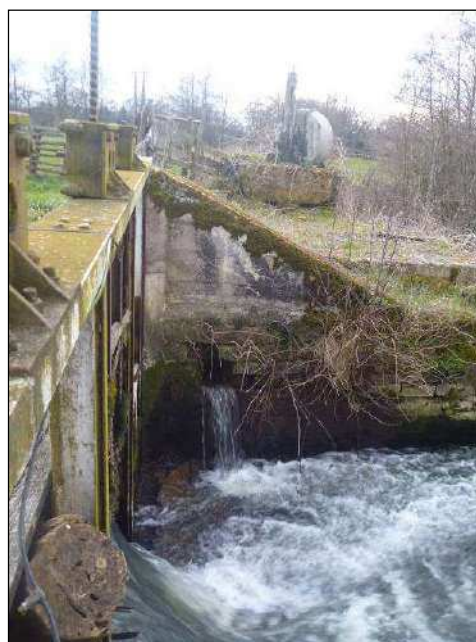
L'état de la maçonnerie de ce déversoir, est dégradé.

*Désordres observés – déversoir aval*

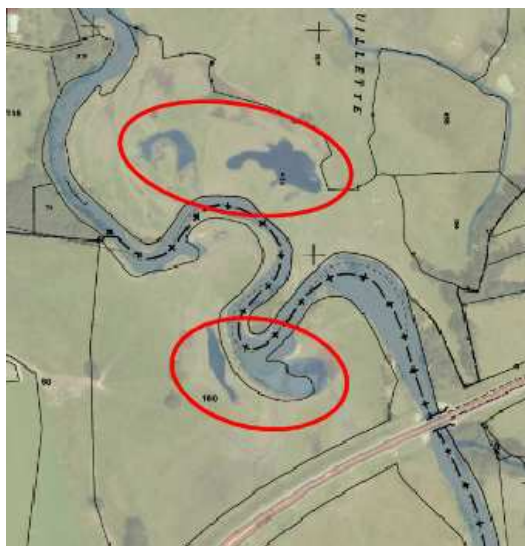
Deux annexes hydrauliques, site de frai potentiel, sont présentes dans la zone de remous de l'ouvrage. En cas d'arasement, l'impact de l'abaissement de la ligne d'eau devra être évalué ainsi que l'incidence sur la connexion de ces milieux.

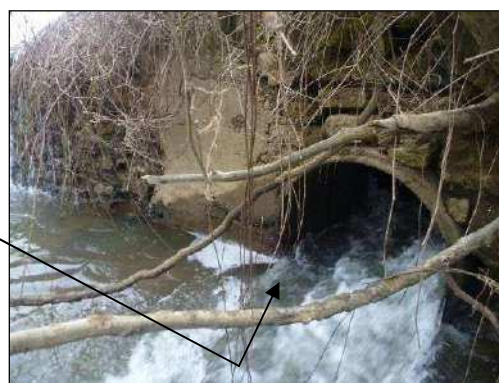
*Canalisation de vidange*

Une canalisation de vidange de  $\varnothing$  500 mm, est présente en pied du seuil à l'extrémité Sud. Le vannage en bois permettant de l'obturer est fortement dégradé et ne permet plus de contrôler les écoulements dans cette canalisation.

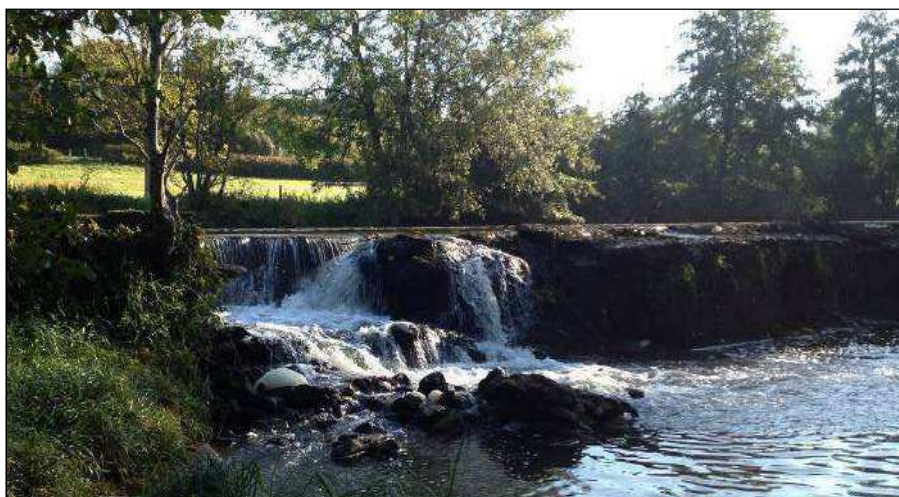
Le seuil est en pierres maçonnées. Il présente de nombreuses dégradations dans son épaisseur, dont deux importantes brèches avec éboulis au Nord et au milieu du seuil. Malgré ces dégradations qui contribuent à fragiliser l'ouvrage, le seuil permet toujours le maintien de la ligne d'eau.

Il est également à noter l'existence d'une érosion de berges dans l'extrados du méandre en aval immédiat de seuil lié au changement brutal de direction du cours d'eau.

*Dégradation au Nord du seuil*

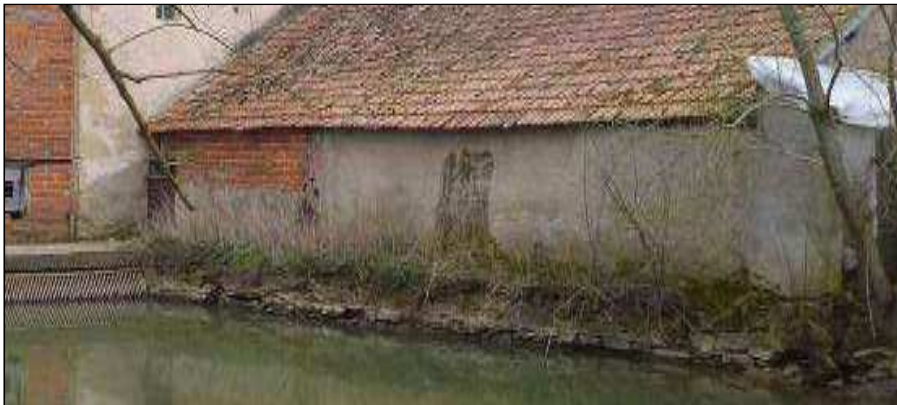
Le mur en pierres situé en rive droite du bief, en amont immédiat du seuil est également en mauvais état.

*Dégradation du mur de fondation du bief – Rive droite*

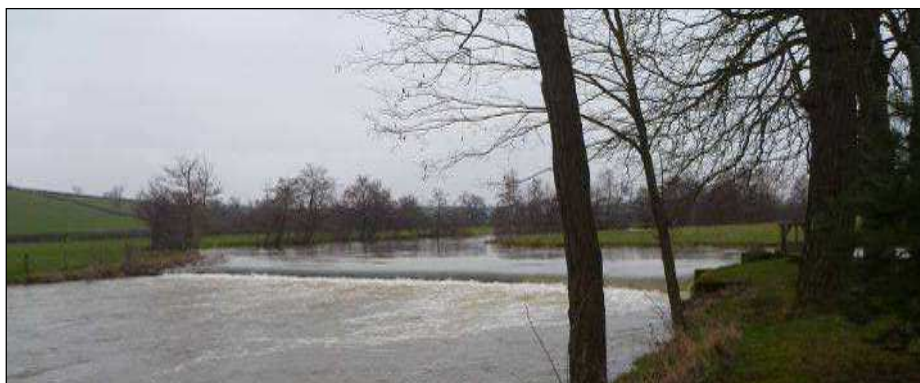
Suivant la modélisation hydraulique, le seuil déversoir s'efface à partir d'un débit de 30 m<sup>3</sup>/h. Ce débit n'est observé, suivant l'interpolation des chroniques de 2000 à 2013, que 6,5 j/an dont 2,7 durant la période de migration du brochet.

*Conditions proches de l'effacement du seuil – Photo 20/02/2013 Crue<Q1an (9,8 m<sup>3</sup>/s)*

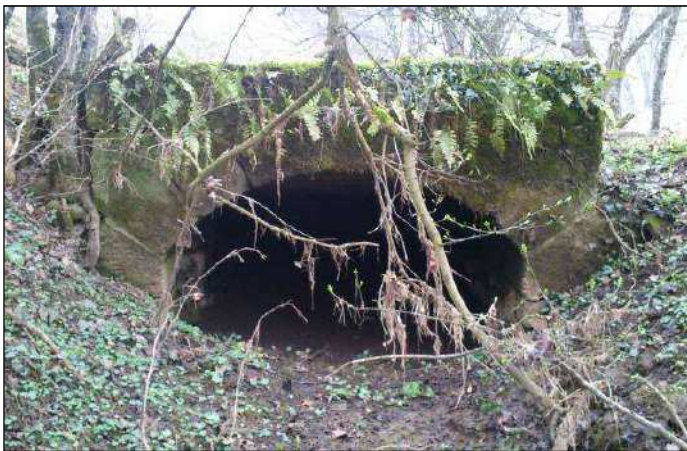
*Sortie de l'aqueduc constituant la prise d'eau (dépôt de vase en fond)*

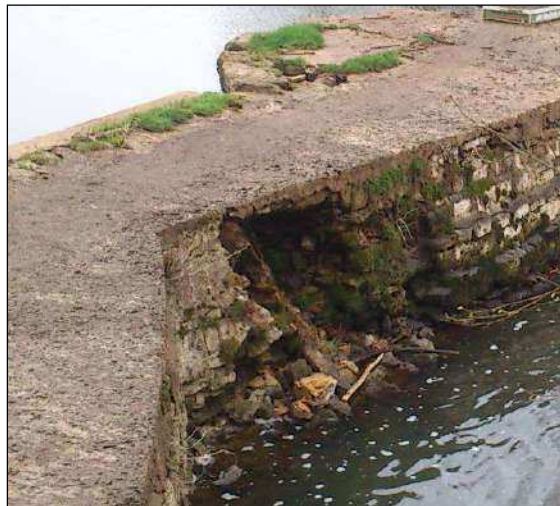
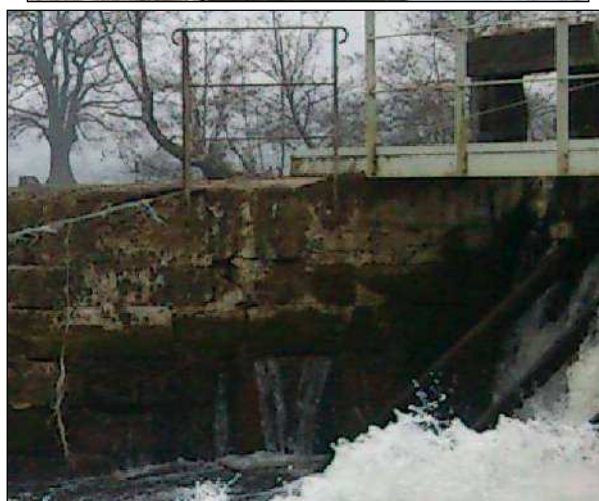
Des infiltrations sous la pression de l'eau sont également constatées à plusieurs endroits au niveau des bajoyers des deux vannages.

*Dégradation du seuil en aval*

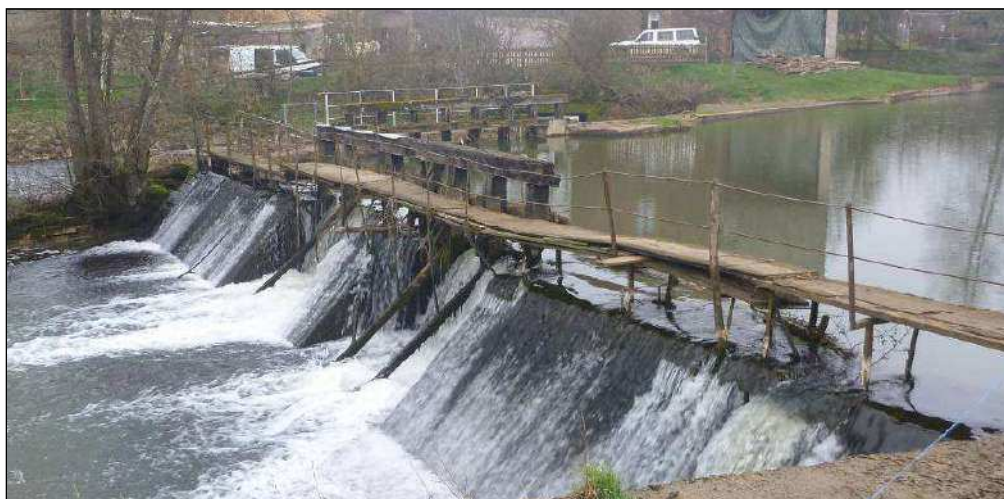
Le vannage « rive droite » présente une passerelle métallique, avec garde corps, en bonne état. Par contre, le seuil « rive gauche » est équipé d'une passerelle de fortune, en bois, consolidée à plusieurs reprises par des planches. La structure et les ancrages de cette passerelle sont en très mauvais état et présentent une dangerosité importante, notamment dans ce site destiné à l'accueil du public.

*Très mauvais état de la passerelle « rive gauche »*
