## Etude préalable à l'aménagement de 8 Ouvrages pour la restauration de la continuité écologique sur la partie aval de l'Arconce

### Rapport

Avancement : mission 4

CE414  
Aout 2013  
Indice 01

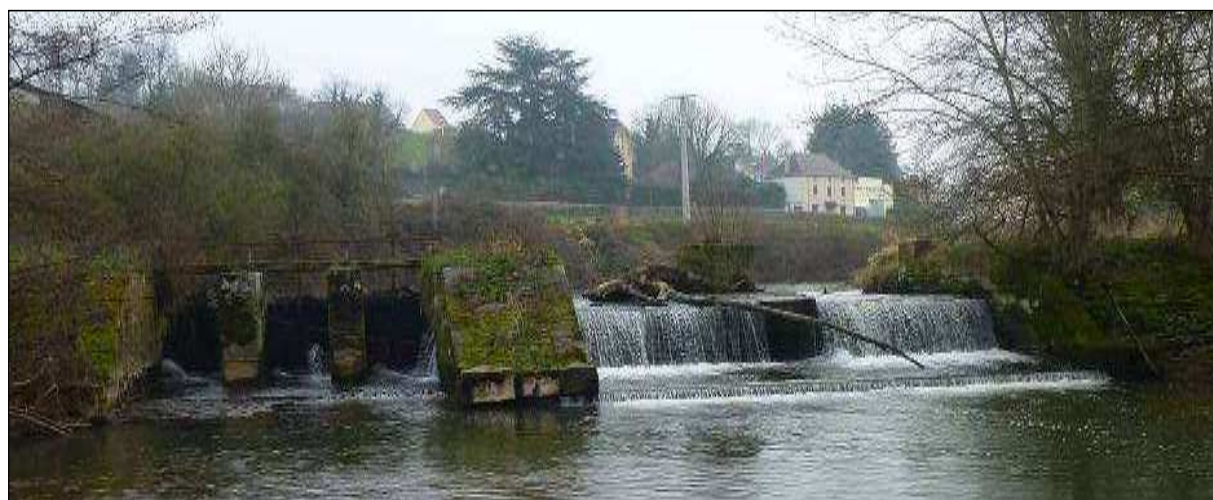
*Le seuil de répartition du bief (parties fixe et mobile)*

L'ouvrage répartiteur, en amont du bief, présente quelques dégradations au niveau des bajoyers (descellement de pierres, infiltration sous pression d'eau). Le radier au droit du vannage présente également un désordre dans sa partie aval.

L'état de la maçonnerie de ce déversoir, tout comme la passerelle est dégradé.

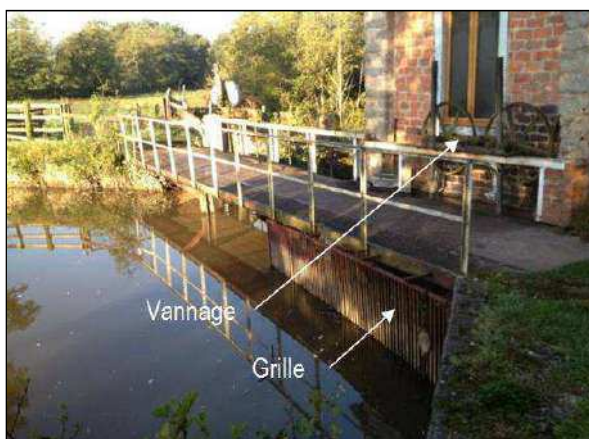
*Vue amont du seuil du moulin*

Au niveau du moulin, il n'y a pas de déversoir fixe. Cependant, les bajoyers et le radier présentent des infiltrations importantes sous la pression de l'eau.

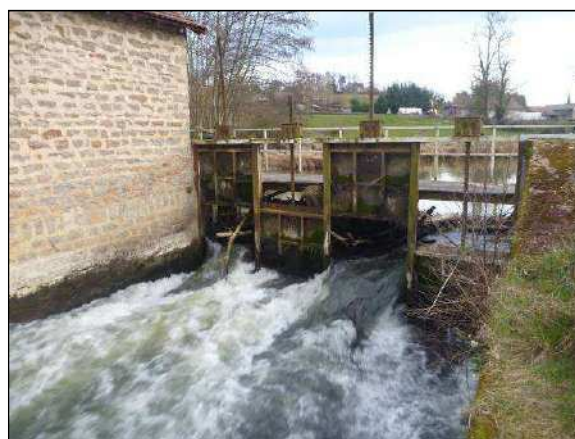
*Vue aval du seuil du moulin*

L'état de la maçonnerie de ce déversoir, est dégradé.

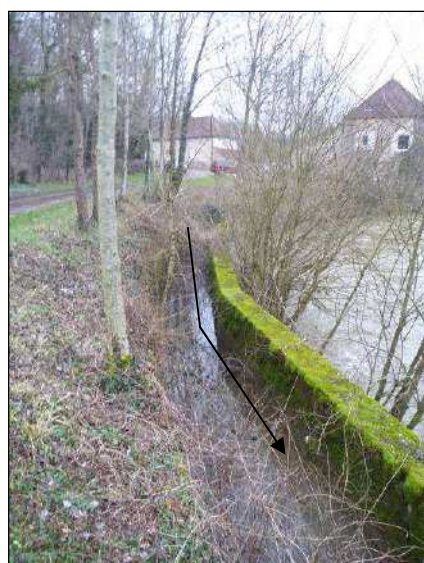
*Prise d'eau non utilisée*

En ce qui concerne la prise d'eau, le génie civil est également dégradé, notamment à l'entrée de l'aqueduc où une partie du mur de la prise d'eau est démolie.

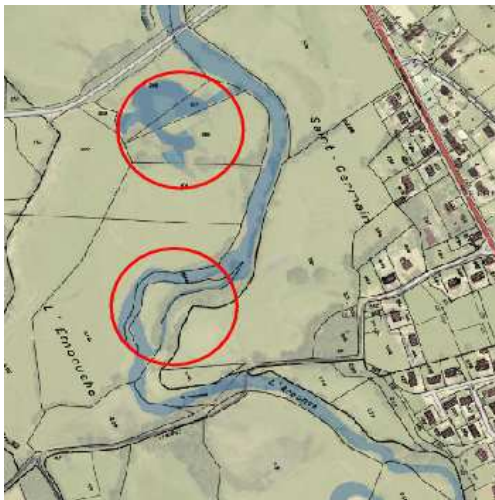
Deux annexes hydrauliques, sites de frai potentiels, sont présentes dans la zone de remous de l'ouvrage. En cas d'arasement, l'impact de l'abaissement de la ligne d'eau devra être évalué ainsi que l'incidence sur la connexion de ces milieux.

*Annexes hydrauliques présentes à 550 et 910 ml en amont du moulin Gondras*

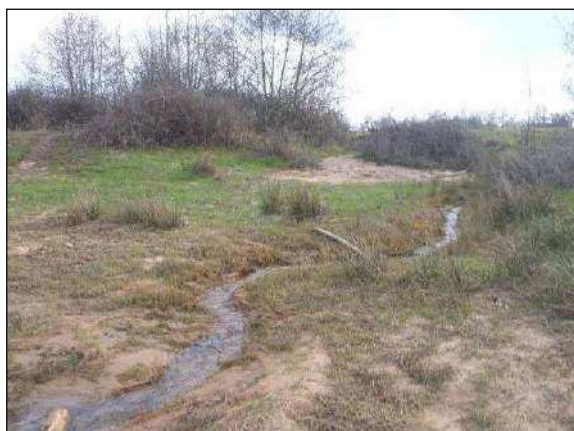
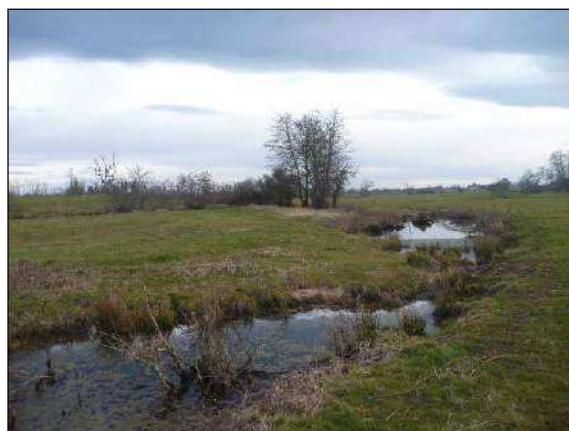
*Rivière de contournement naturelle – Fonctionnelle en crue*

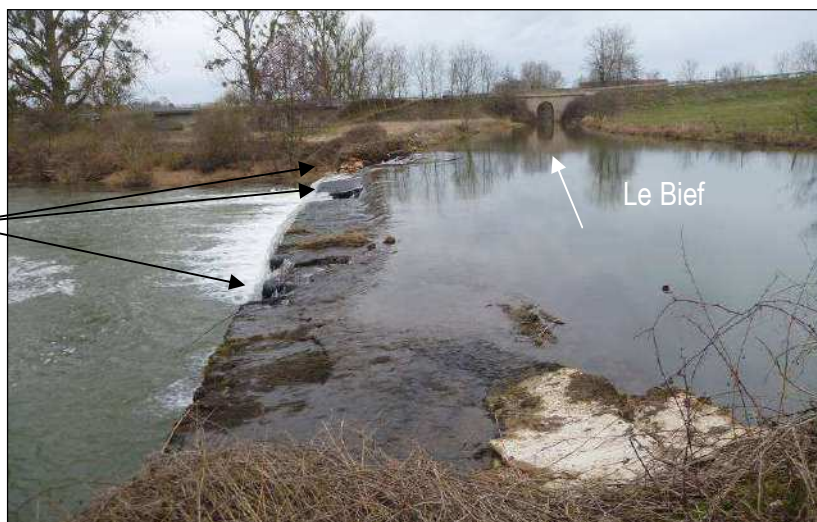
Zones de  
dégradation  
du seuil

*Vue au droit du seuil*

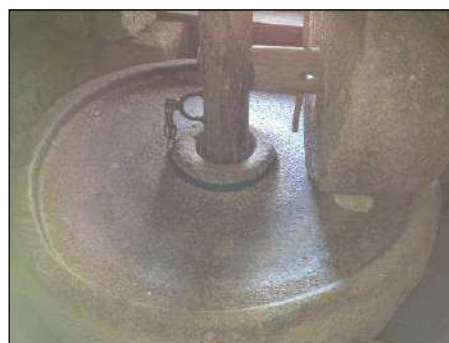
La valeur patrimoniale de ce moulin est forte. En effet, les bâtiments sont en bon état et sont représentatifs du bâti traditionnel de la région. Par ailleurs, la loge située en rive droite du bief, au niveau des vannages de décharge présente une architecture remarquable (charpente,...) et abrite toujours, dans sa partie inférieure, une meule parfaitement conservée.

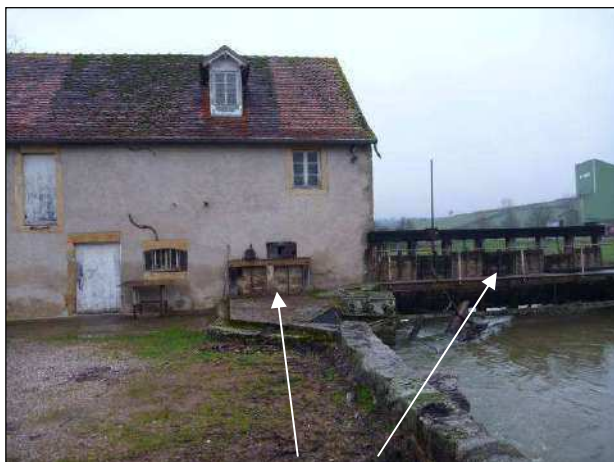
*Vannes motrices et vannes de décharges*

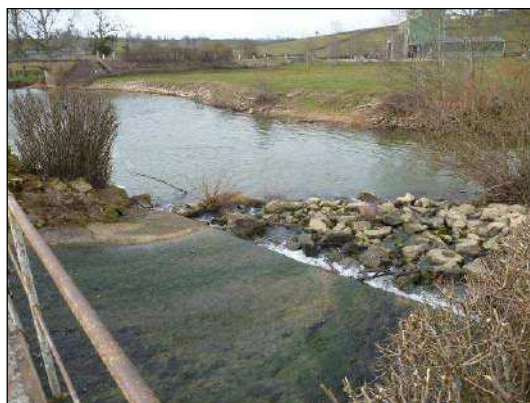
*Seuil de décharge secondaire*

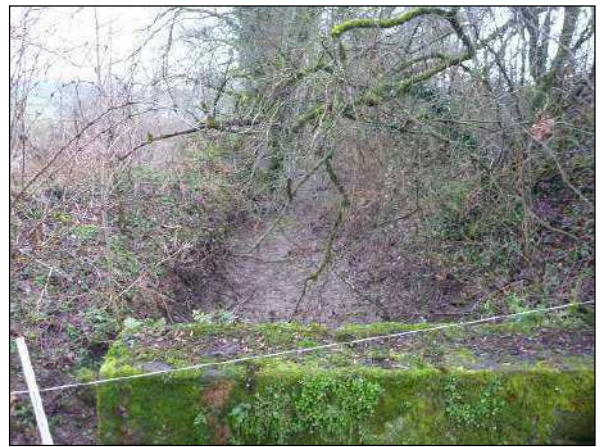
*Fossé d'irrigation en aval de la prise d'eau à reprofiler*

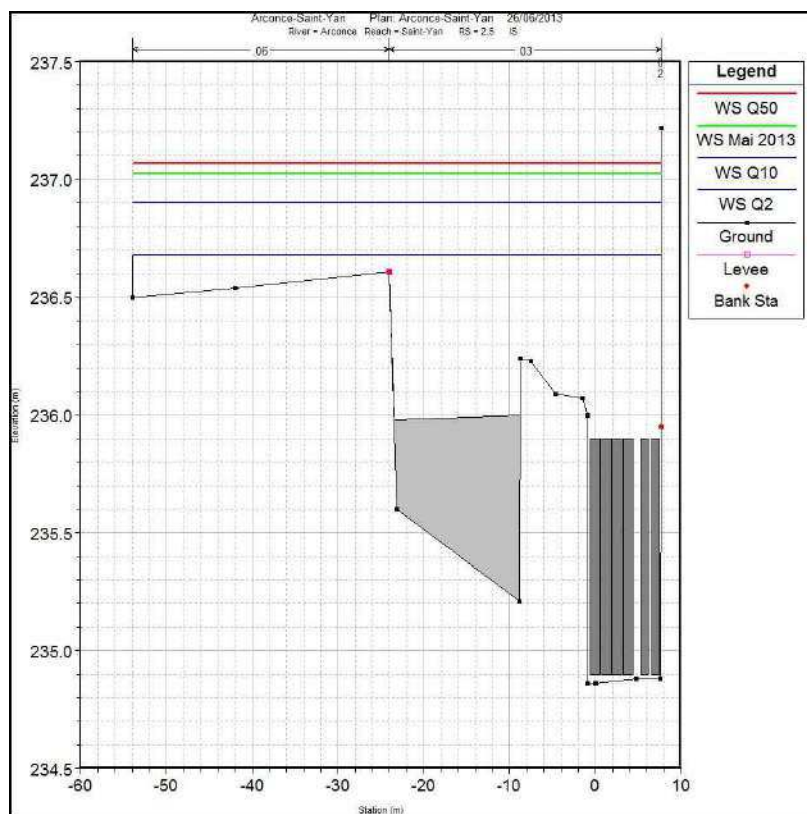
Pour les crues supérieures à la crue biennale, le lit majeur en rive gauche commence à être mobilisé. Au droit de l'ouvrage, la crue biennale franchit le seuil avec 70cm d'eau environ, tandis que les crues supérieures le franchissent avec plus ou moins 1m d'eau (Cf. coupe au droit de l'ouvrage ci-dessous).

*Lignes d'eau de crues au droit du moulin de Saint-Yan*
